Det tre partier som nu repareras har beteckningarna G (pir) och H (kaj) vilka åtgärdades år 2012 liksom ytterdelen av brygga C (Bondbryggan) som reparerades år 2013.

Dykinspektion av hamnanläggning i Borghamn

Pir G

Bondbryggan (C)

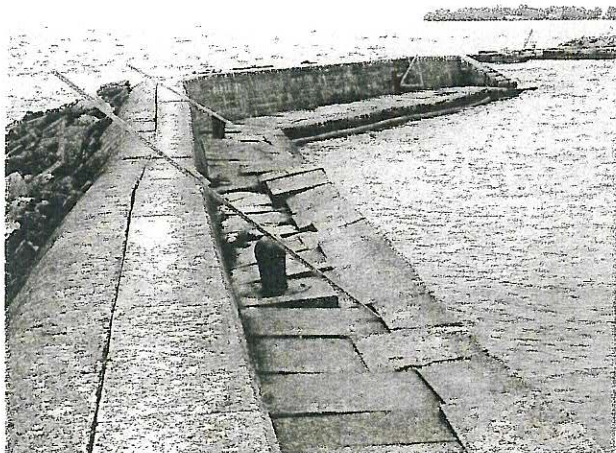
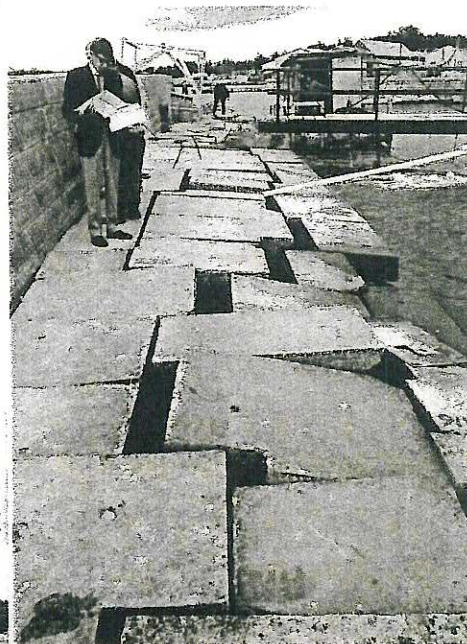
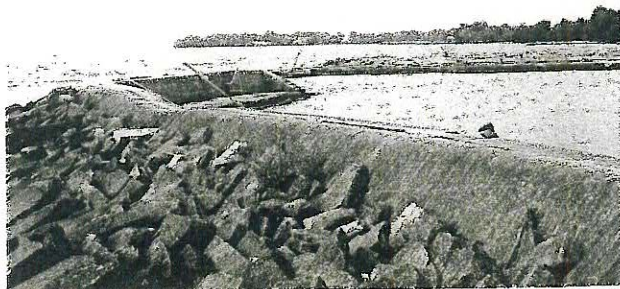
Fotografier tagna före reparation 1973. Bilderna visar främst vågbrytaren --en del som inte omfattats av den nu utförda reparationen. På den övre och nedre bilden kan dock ytterdelen av Bondbryggan anas Den har nu åter reparerats.
Östergötlands museums arkiv.

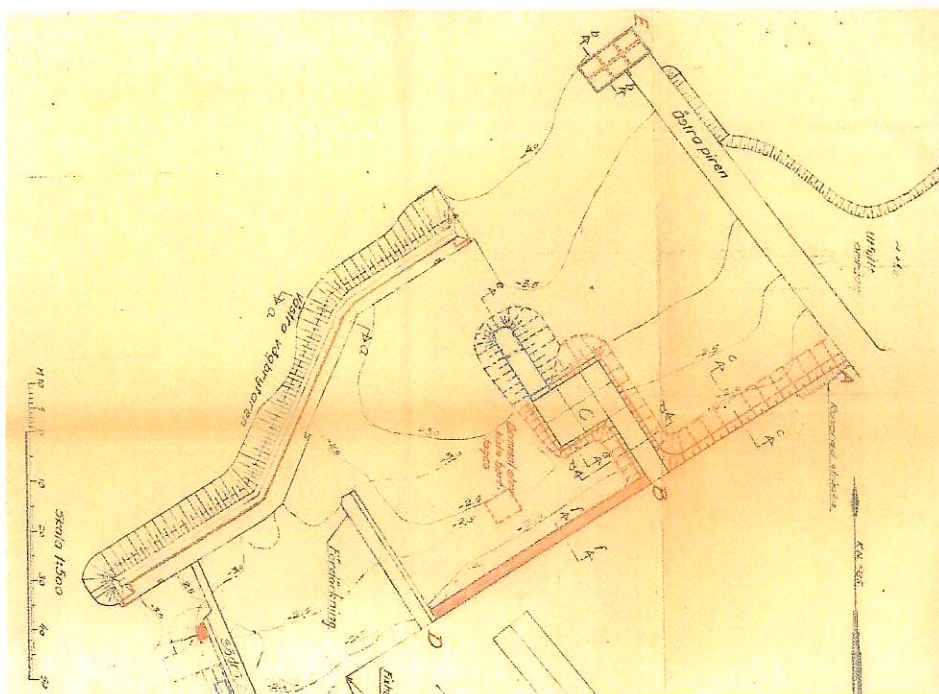
Ritning upprättad inför reparationerna i början av 1970-talet, vilken visar att åtgärdsbehovet var omfattande och bl a berörde den yttersta delen av Bondbryggan, vilken vid den nyligen genomförda reparationen åter förstärkts, se del C, nedan.
Östergötlands läns museums arkiv.

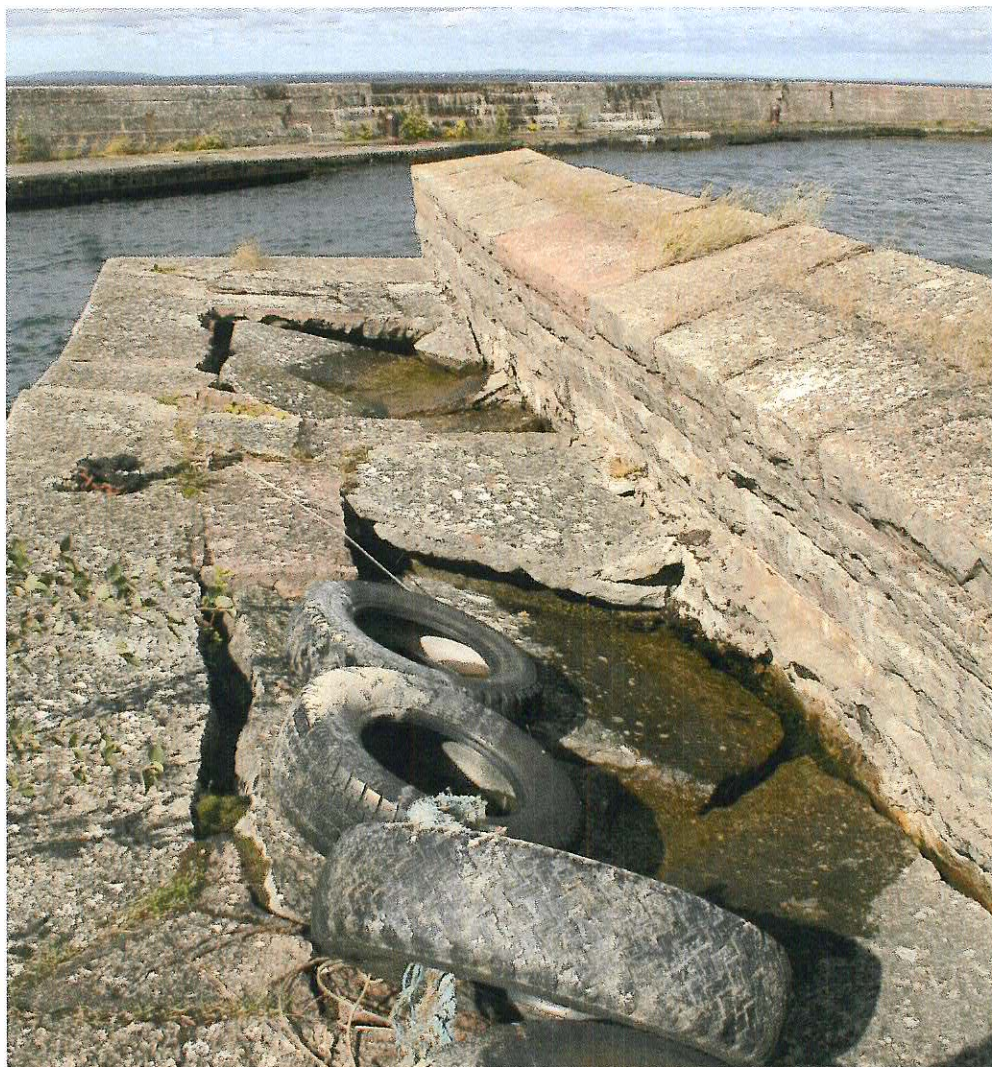
Den c:a 30 meter långa piren sticker ut i sjön från fastlandet i nordvästlig riktning. Mot sydväst har den en kajyta vilken mot nordväst skyddas av en låg mur. Stensättningen över vattenlinjen hade sjunkit och muren lutade inåt. Genomförd dokumentation av Frog visade att piren grundlagts på sex stycken 5 meter långa stenkistor, utförda av virke med dimensionen 17x 13 cm (troligen av sågat virke och från 1900-talets första del). Stenkistorna börjar c:a 0,3 meter under vattnet och är 2,7 meter höga. Deras sammanfogningar utförda som laxförband, i hörn och mitt på är eroderade/trasiga.

Anmärkningsvärt är att den yttre delen, den enda som reparerades på 1970-talet (åter) hade sjunkit.

Pir G före reparation. Som framgår av ritningen över 1970-talets reparationer åtgärdades då endast den yttersta delen genom "förstärkning". Det partiet hade sedan sjunkit.

Stenen på kajytan och muren märktes upp, plockades bort och transporterades till upplag. Stenen under vatten bedömdes stå på berg och fick ligga kvar. Vid kanterna slogs spont som förankrades med dubb i berget.

Pirens kantmurar sammanbands med armeringsjärn, för att säkerställa att de skulle stå stabilt under arbetets gång. Mellan murarna lades grov fyllning och genom fyllningen slogs två rader med 5 stålplåtar, för att kunna bära en betongplatta som skulle gjutas mellan murarna. Innan plattan göts lades en armeringsmatta på fyllningen varefter ytan mellan murarna fylldes med luftblandad betong (densitet 1,2). Tidigare demonterad sten återmonterades med

viss komplettering på själva gångytan och på kanterna av pirens yttre del där sjunkning skett och skifthöjden därför behövde justeras.
I överkant spont monterades avbärare av tryckimpregnerad furu.

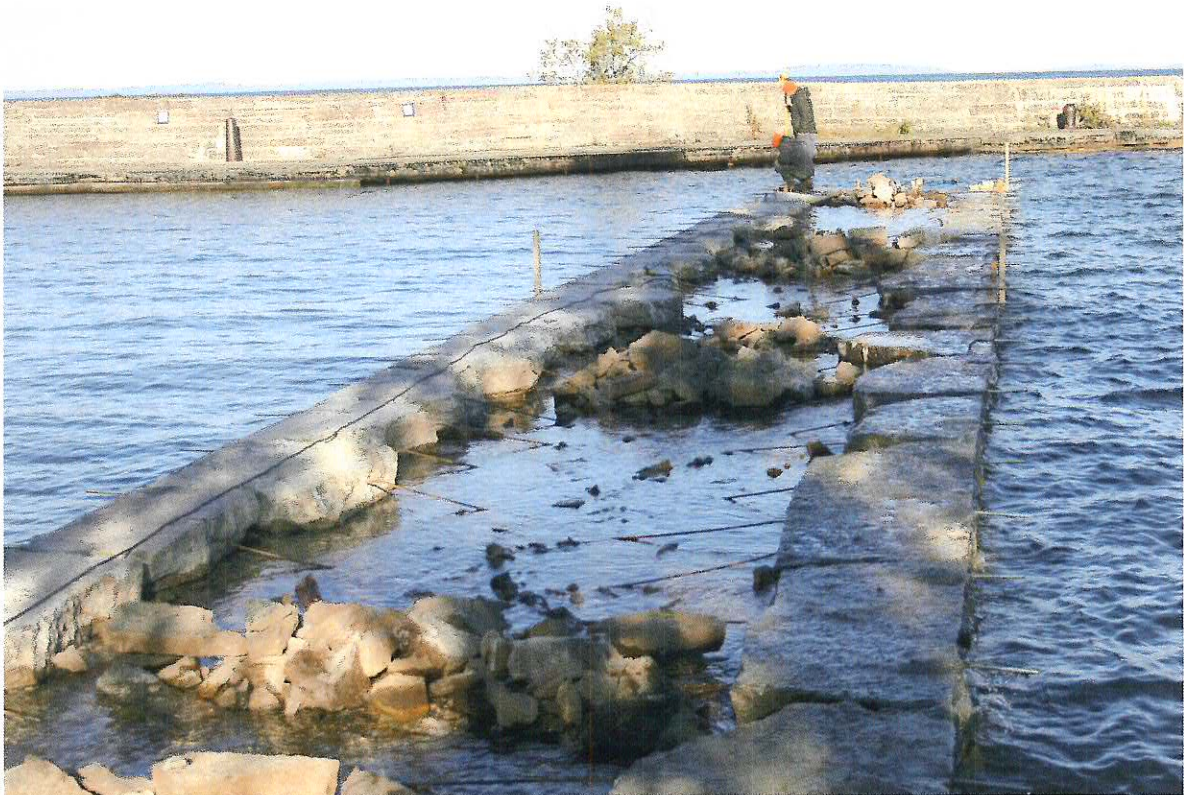
Pir C med stenarna i kantmurarna tillbakalagda över vattenlinjen och förbundna med armeringsjärn för att hållas på plats. På ytan mellan sidomurarna som fyllts med tämligen grov stenkross lades armeringsmattor och utrymmet fylldes med luftinblandad betong tillverkad så tunn att den kunde tränga ner i fyllningen mellan murarna.

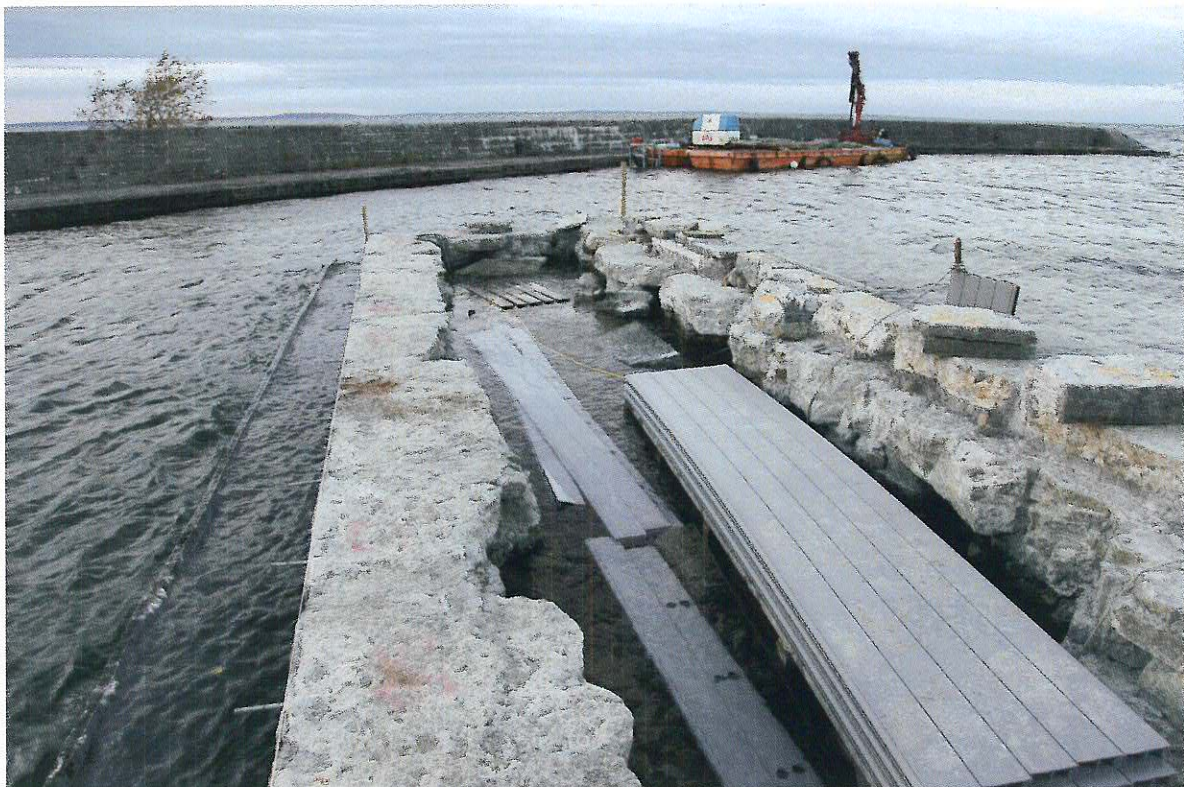
Pir C där muren, till höger, är under uppförande. På vänstersidan syns rostfria gångstänger fastsatta med betong, avsedda för infästning av en kommande avbärarlist. På fyllningen förvaras plastspont.

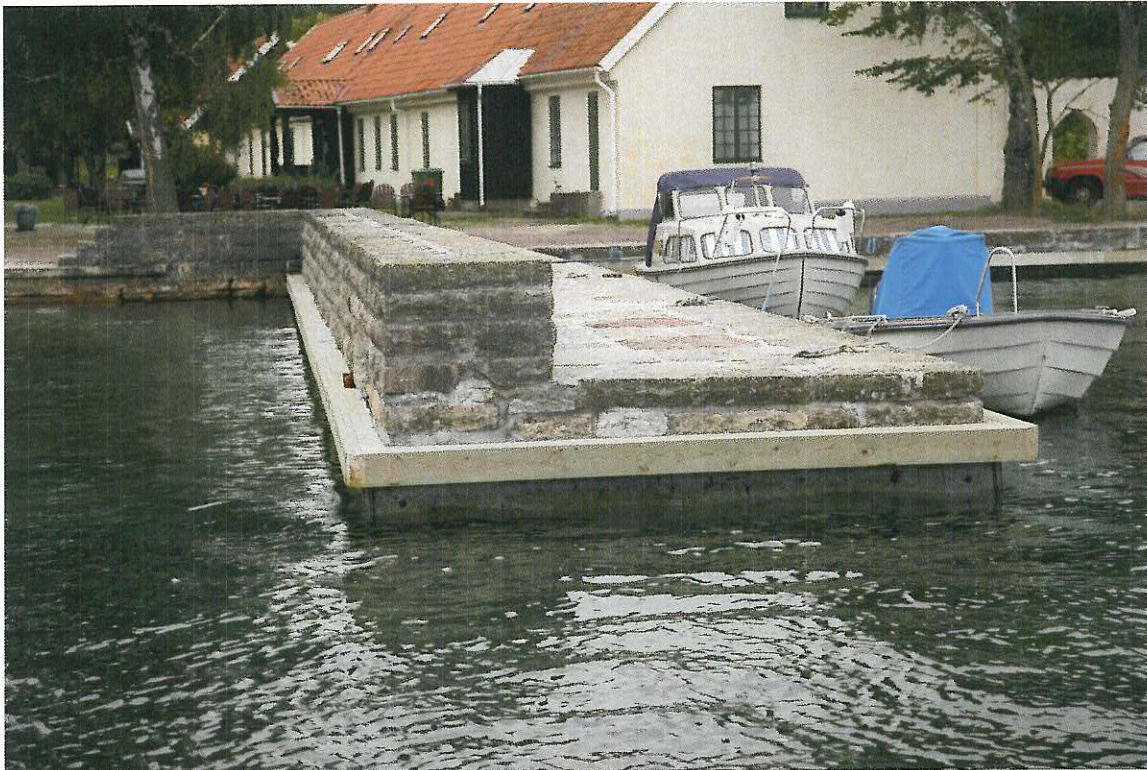
Pir C efter reparation. Under avbärarlisten kan plastsponten med sin fastsättning anas.

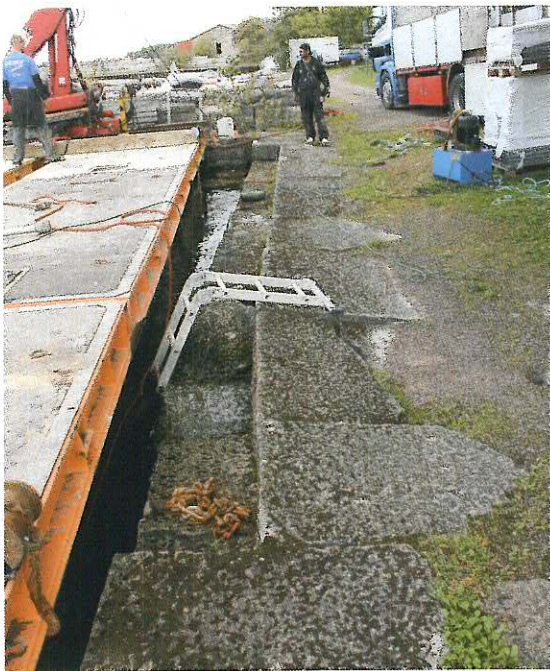
Innanför kajkanten hade marken sjunkit, liksom själva kajkanten och hålrum konstaterades i marken. Sjunkningen fortsatte 6-7 meter runt det västra hörnet mot bassängen. Som framgår av undervattensdokumentationen hade mycket fyllning under kantskoningen spolats bort. I anslutning mot pir G finns en trasig (nu bevarad) stenkista av samma typ som i pir C. Möjligen kan hela kajen en gång ha vilat på (senare borttagna) stenkistor.

Kaj H. Kajkanten och marken innanför hade sjunkit. Delar av stenen hade mycket bristfälligt stöd med rasrisk. I beläggningen fanns en avsats/ trappa.

Stenen i kajskoningen märktes upp och demonterades. Fyllningen in mot land schaktades bort ner till berget för att bereda plats för stabilare massor stabiliserade av betong. Plastspons monterades och för att stenkistan intill pir C skulle kunna behållas hamnade den c:a 0,5 meter längre ut i vattnet än den tidigare kajkanten.

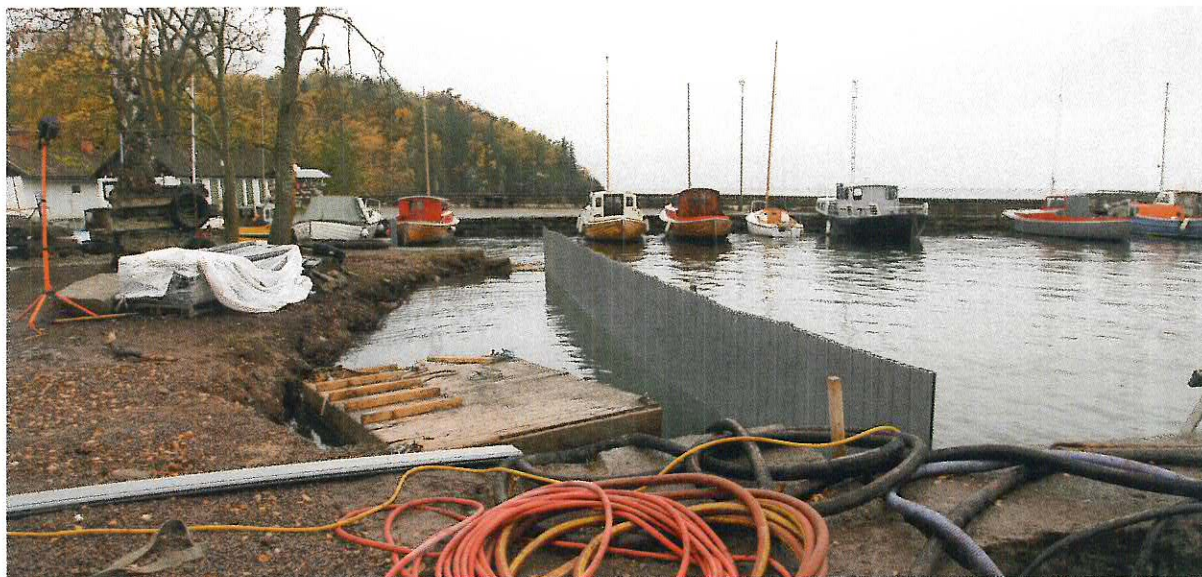
Kaj H. Gammal fyllning bortschaktad för att ersättas av stenkross stabiliserad med luftbetong vilande på berg. Plastspons slagen och fastsatt nertill i skena monterad i underliggande (mycket släta) kalkberg. Sponten kom upptill att förankras i betonggjutningen in mot land.

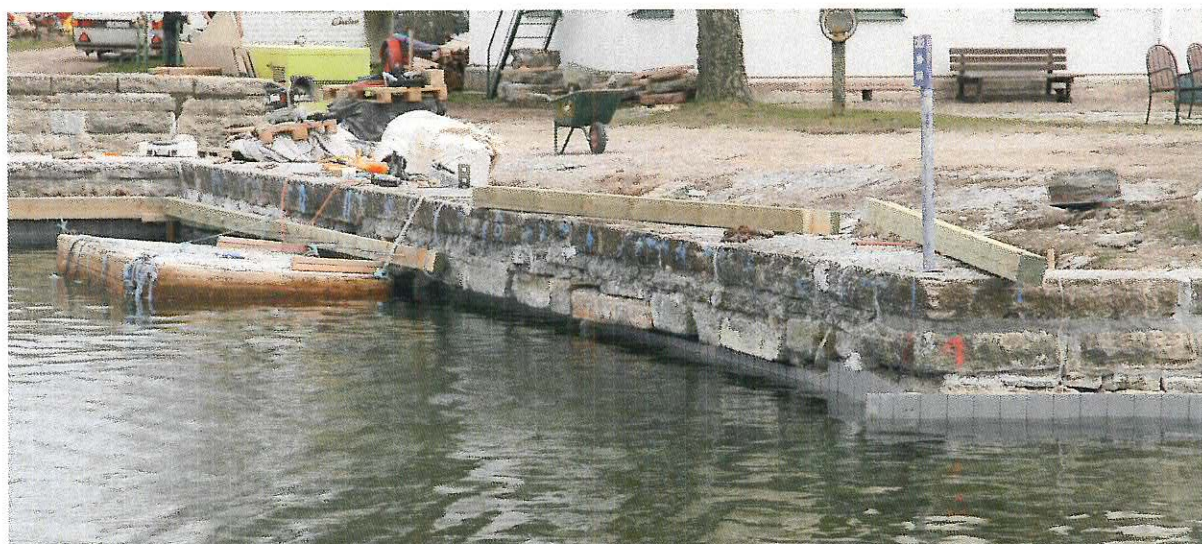
Gjutningarna kom att utföras sent på året då sponten hade hamnat ur läge efter en storm. Resultatet blev att den buktade inåt så att stödet under kajkanten hamnade innanför stenfronten på dess östra del och utanför fronten på den västra. Undertecknad ansåg detta vara oacceptabelt. Även några av yrkesfiskarna reagerade och kontakta de mig.

Kaj H. Utförande som visar att reparationen utförts så att stödet för kajkantens stenar inte nådde till framkanten och att det nedre stenskiftet delvis kan ha sjunkit eftersom glipa uppstått i överkant. Likaså syns att den trappavsats som tidigare fanns, se bild på föregående sida, saknas.

(Entreprenören motiverade den utelämnade avsatsen med risken för att det dåliga stödet undertill skulle göra konstruktionen alltför svag). Arbetet fick rättas till.

Under en tid diskuterades olika möjligheter att ordna bättre stöd för kanten. Resultatet blev att ny spont fästes utanför den gamla som fick sitta kvar och att betonggjutning gjordes i hålrummet mellan de två spontskikten. Den nya sponten förankrades in i gjutningen bakom den första sponten.

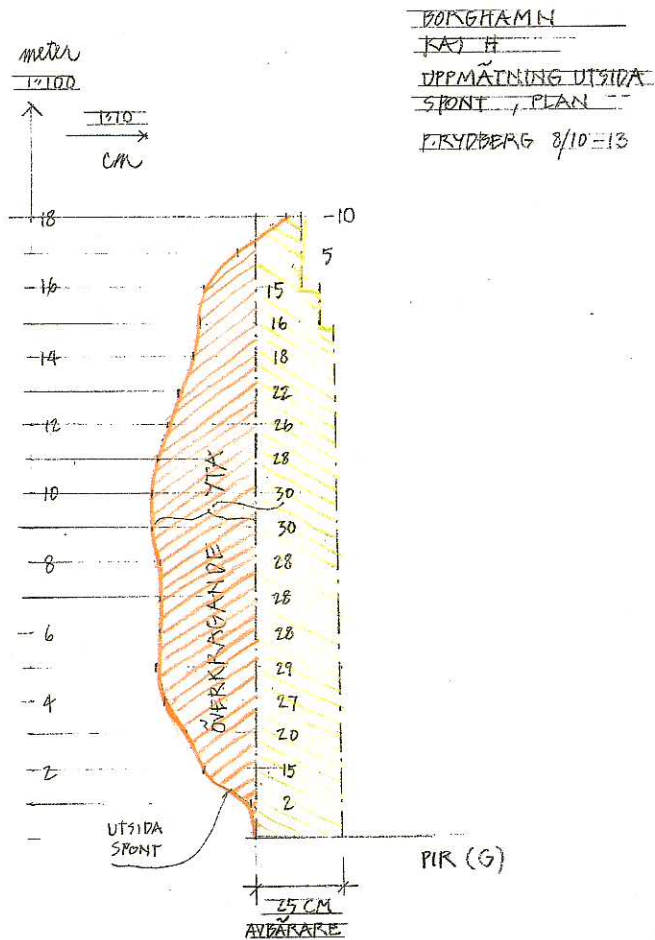
Uppmätning av kaj H med det kritiserade utförandet före justering. Horisontalsnitt där den röda ytan visar var stöd saknades för kajkantens sten. Uppåt på ritningen finns kajens hörn mot bassängen i sydväst.

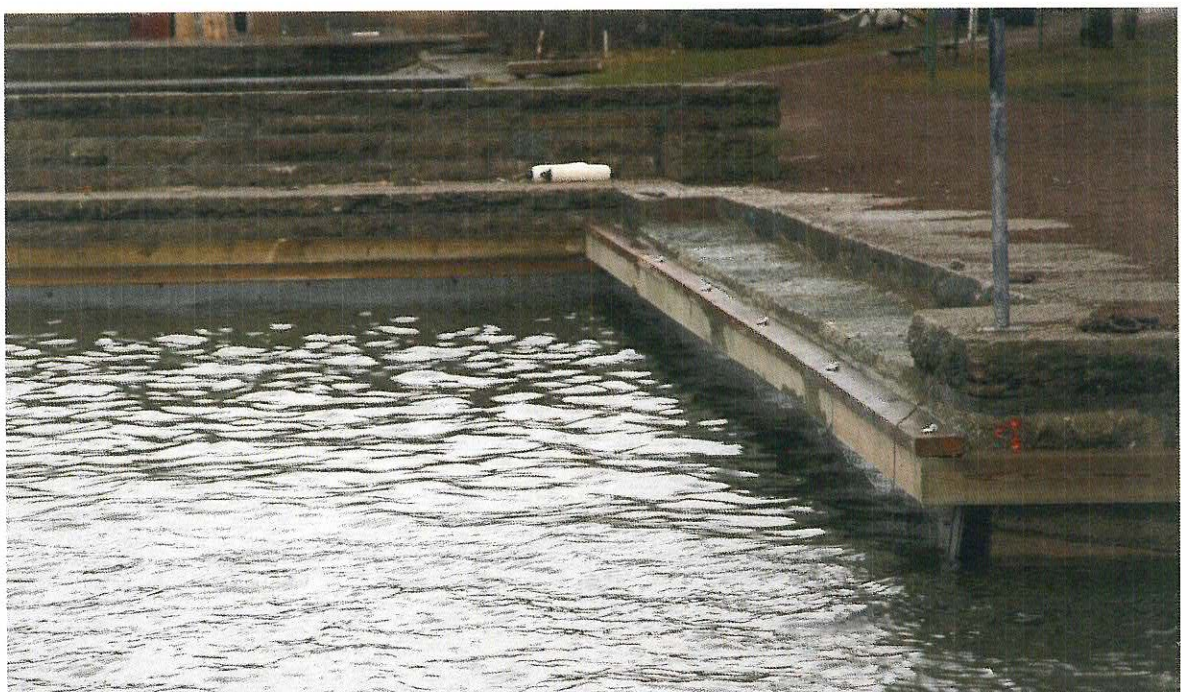
Kaj H efter att utförandet korrigerats.

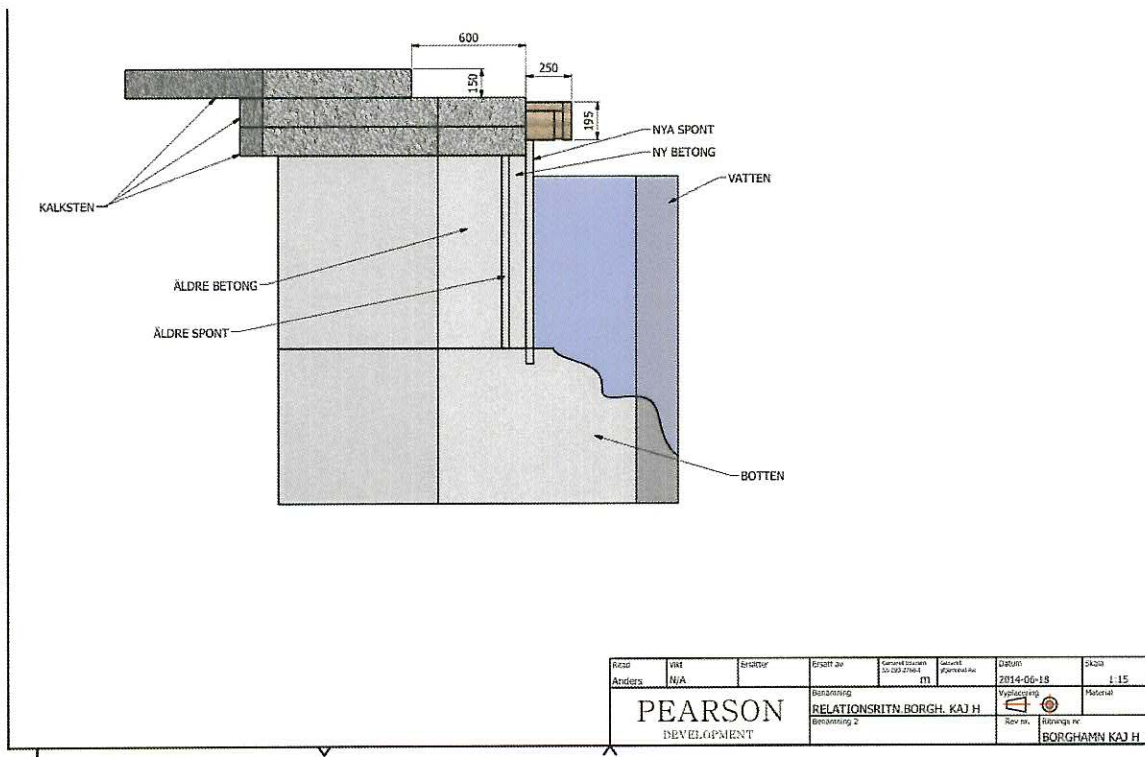
Kaj H. Relationsritning upprättad av totalentreprenören och som visar genomskärning av kajen som efter justeringsarbeten delvis kom att få dubbla rader av spont.

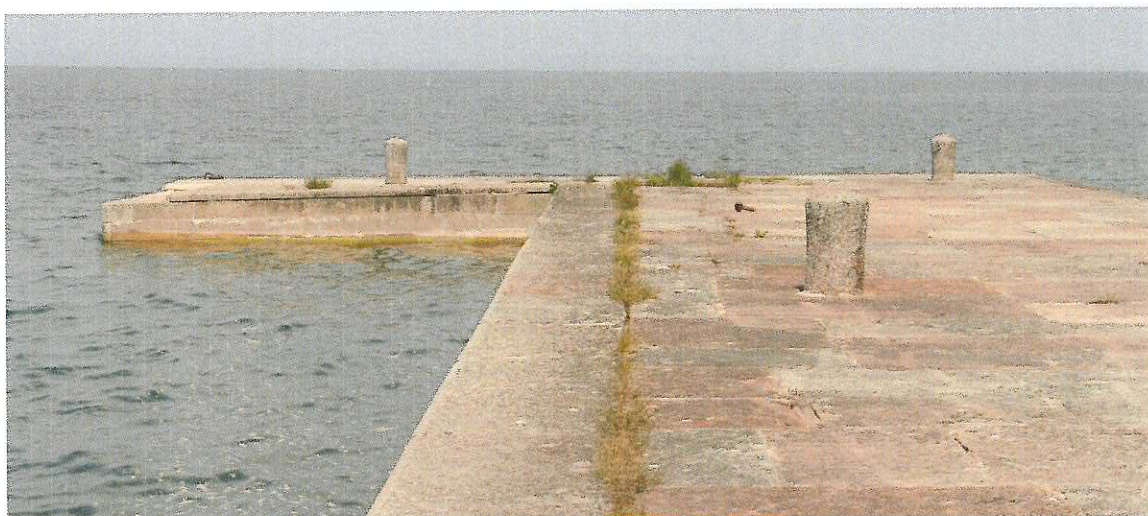
Inför den nu genomförda reparationen konstaterades att lastplatsen längst ut på Bondbryggan hade satt sig och lutade mot väster. Lutningen hölls under uppsikt efter att arbetsplatsen etablerats och under ett års tid ökade sjunkningen av västra kanten med 2 cm. (Undertecknad upplevde att vågor kunde upplevas som rörelser när man stod på lastplatsen).

Lastplatsen som lutade mot väster (vänster).

Kalkstenen på ovansidan av lastplatsen demonterades. I betongplattan som de legat på borrades hål och i dessa slogs stålpålar som stöd för plattan och en ny pågjutning (av varierande tjocklek beroende på den lutande plattan från 70-talet). För att få en mjuk övergång till den bevarade delen av bryggan innanför lastplatsen utfördes den nya gjutningen med en svag lutning upp mot landsidan.

På utsidan av bryggan slogs plastspont och eftersom stenkistorna behölls och hade skjutit ut kom lastplatsen på detta sätt att förstöras.

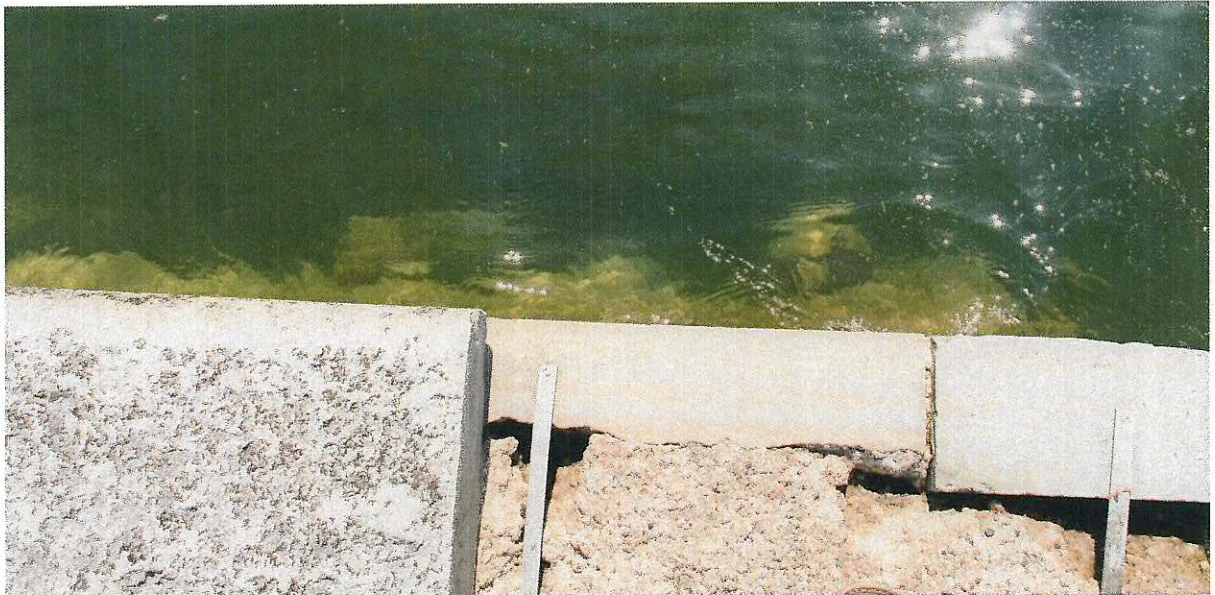
Lastplatsen står på timrade stenkistor som delvis göts in i betong vid reparationen på 1970-talet. Mot norr och väster göts betongbalkar. Hela lastplatsens ovansida hade försetts med en betongplatta med återlagd stentäckning. När den nu genomförda reparationen skulle påbörjas noterades att stenkistorna under vatten hade trycks ihop och tryckts ut av den ökade belastningen, speciellt i delen och mot väster.

Lastplatsen. Stenkista mot väster som tryckts ut utanför bryggan. På 1970-talet kläddes den pågjutna betongplattan med den beklädnad av sågad kalksten på högkant. Som framgår av bilden hölls stenen på plats av rostfria kramlor.

Stenkistorna under vattnet hade släppt i sammanfogningen. En stor del av förklaringen till detta kan vara den ökade belastning som de utsattes för när pågjutningar utfördes på 1970-talet, men det utsatta läget har givetvis också inneburit stora påfrestningar för stenkistornas känsligaste delar-- sammanfogningarna.

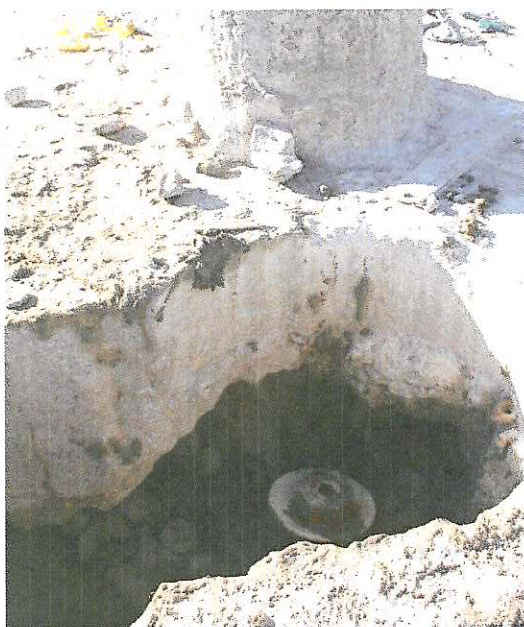
Stålpåle nedslagen till berg för att, senare när den försetts med "krage" och pågjutning, kunna ge stöd åt betongplattan från 1970-talet.

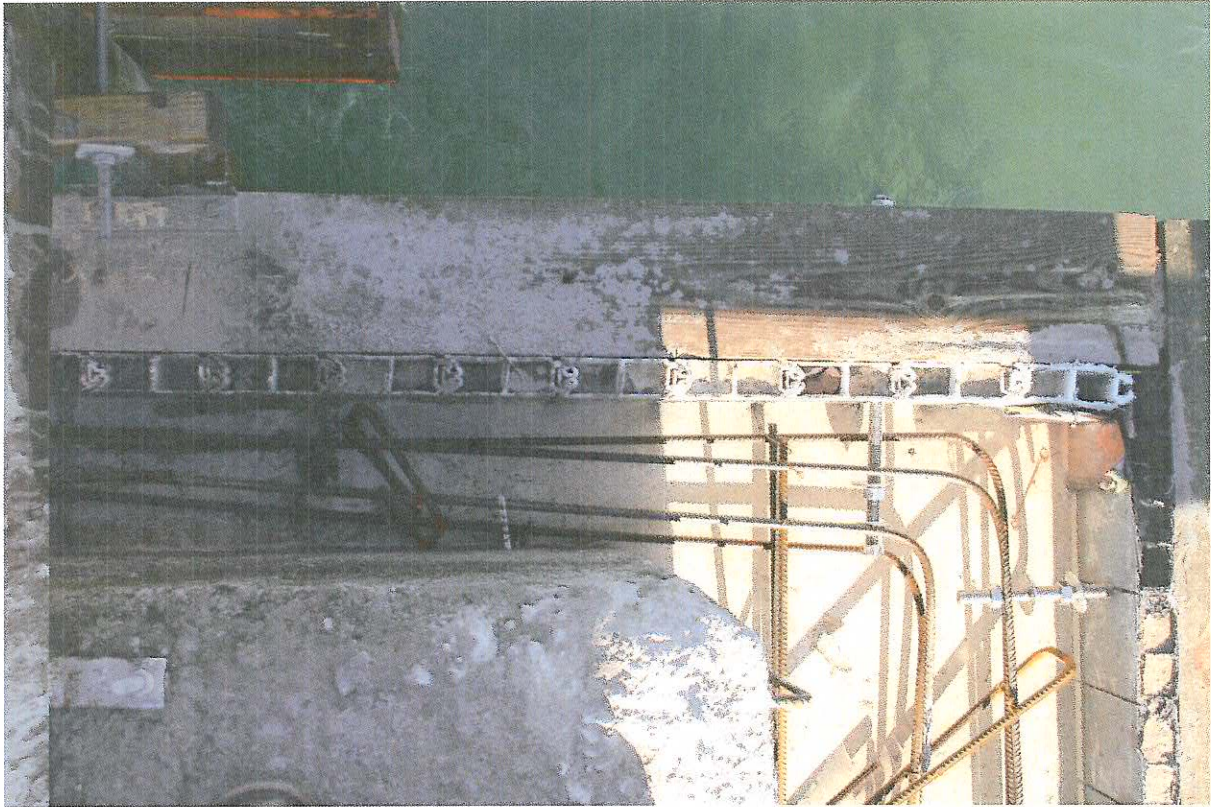
Lastplatsens nordöstra hörn sett uppifrån. Längst ut monterad avbärarlist av trä. Innanför den plastsponten fylld med betong och placerad utanför stenkistorna innebärande att lastplatsen efter reparationen blev större än den var tidigare. Mot väster hamnade sponten ändå längre ut.

Betonggjutning gjordes innanför sponten. Nyhuggen kantsten monterade ovanför sponten. Här kunde sten med liggande klov användas, alltså inte beklädnadssten med stående klov så som tidigare. Trots det större stendjupen utfördes klamring (med sprint inborrad i fogen).

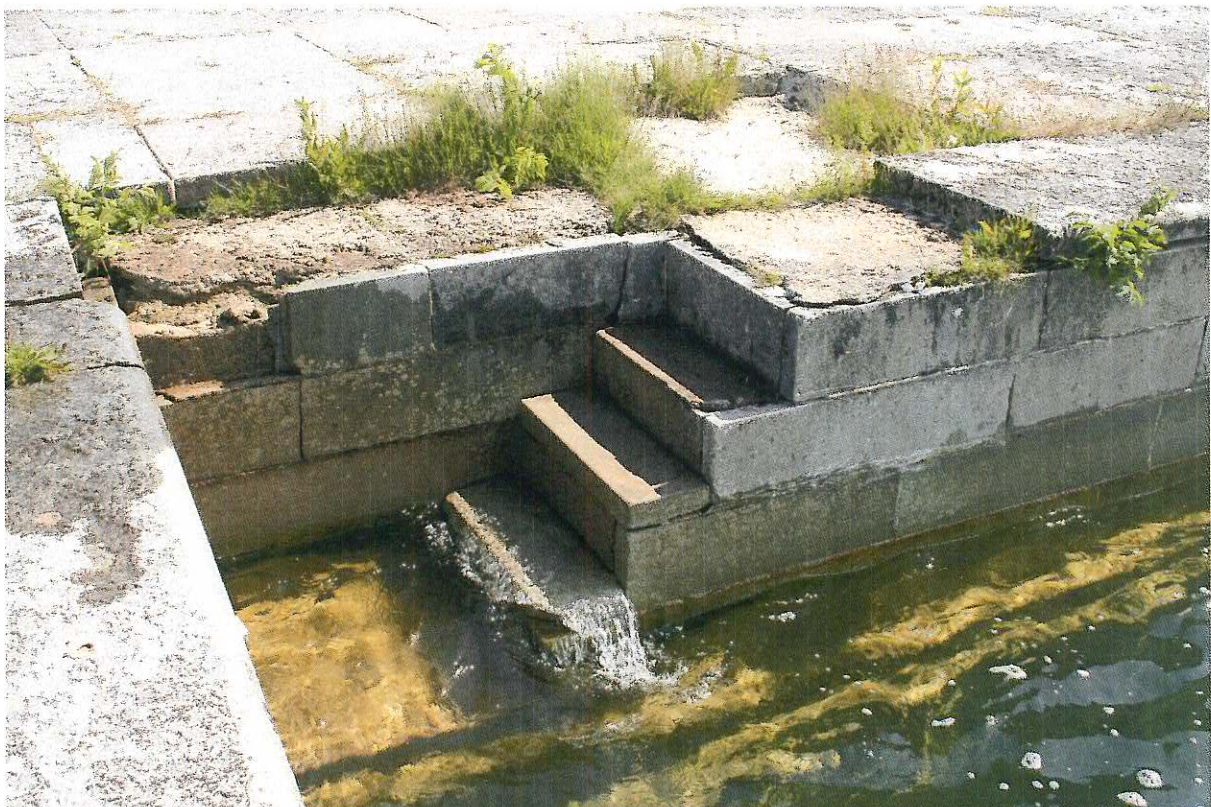
Trappa i gränsen mellan lastplatsen och bryggan före reparationen vilken innebar att trappan kom att få ett mer "inträngtt" läge när lastplatsens storlek ökades.

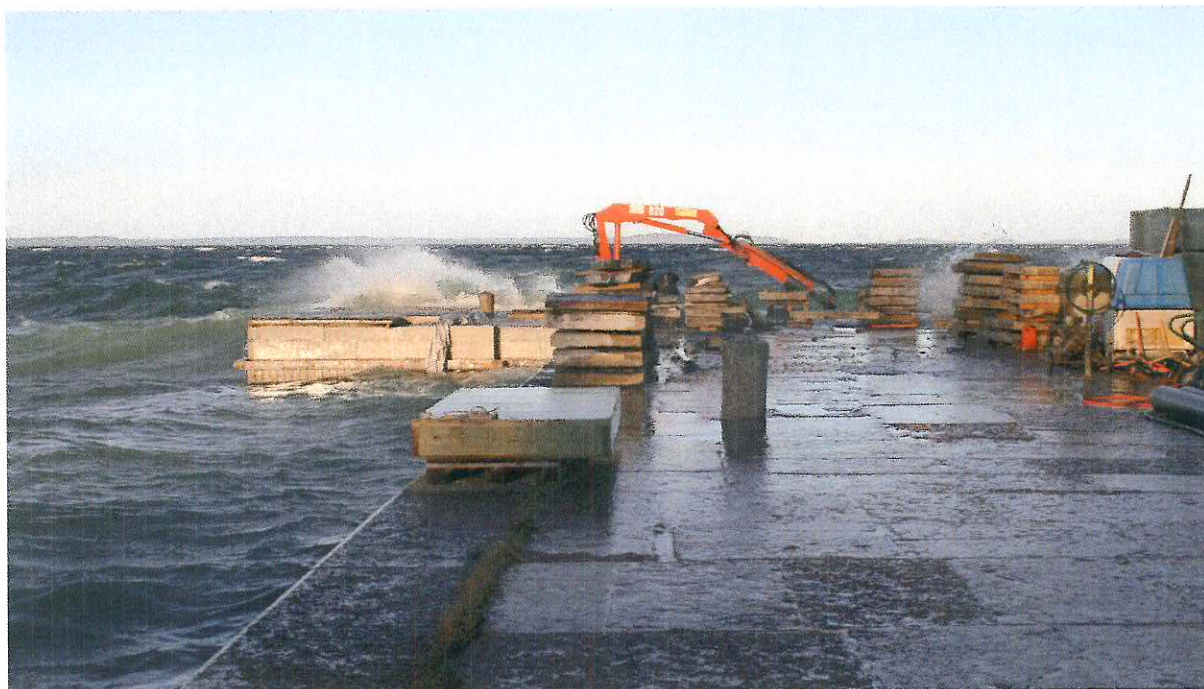
Utsatt läge. Pågående reparation.

Rimligen kommer plastsponten vid stormar och hårt väder att "blästras" av kringrande stenar och sand som vattnet kan föra med sig. Den skillnad som i vissa fall finns i kulör mellan dess inner- respektive ytterdel kan då komma att synas. Ställen där risk finns för att sponten blir illa åtgången är främst vid yttre delen av Bondbryggans lastplats. Här kan vara en lämplig plats att emellanåt studera hur den klarar påfrestningarna. I lugnare vatten tycks sponten kunna få (en grönaktig) påväxt som gör den mindre påtaglig.
