Det tre partier som nu repareras har beteckningarna G (pir) och H (kaj) vilka åtgärdades år 2012 liksom ytterdelen av brygga C (Bondbryggan) som reparerades år 2013.

Dykinspektion av hamnanläggning i Borghamn

Pir G

Bondbryggan (C)

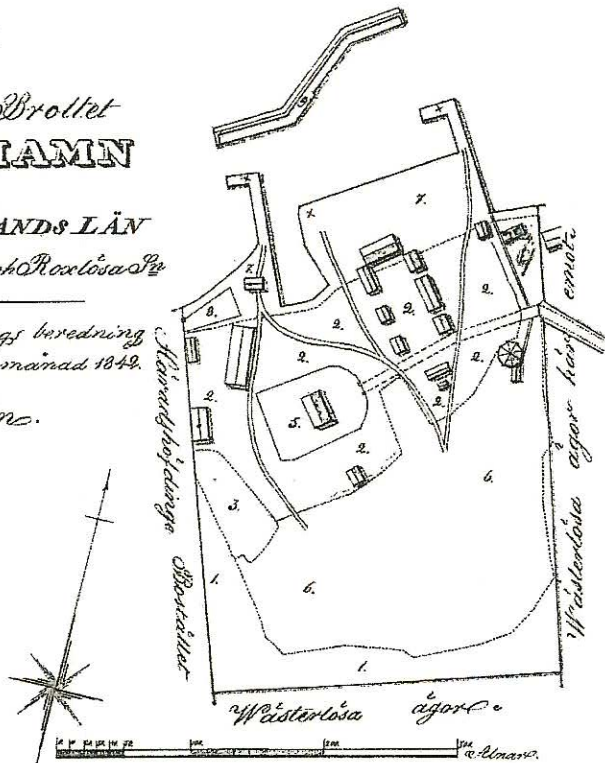
Karta
 öfver
 Kalkstens Brottet
BORGHAMN
 i
 ÖSTERGÖTHLANDS LÄN
 Dahls Härad och Roslösa Sö

Karta från 1842 upprätlad när Karlsborgs regemente övertog hamnen.
 Överst vägbrytaren ute i sjön.

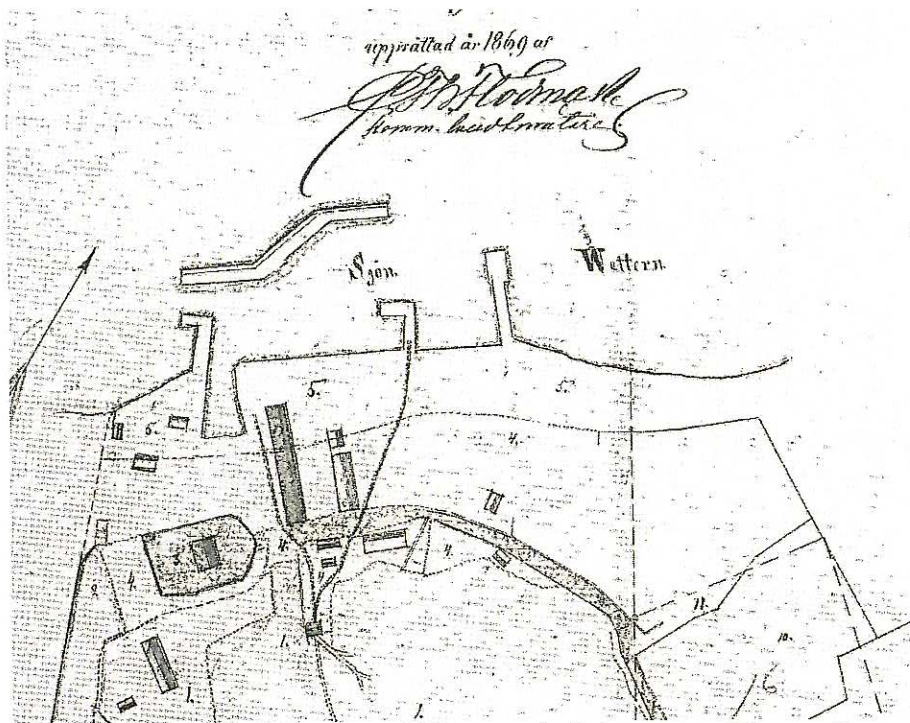
Karta från 1869. Bondbryggan till höger på ritningen har tillkommit.
 Namnet kan förklaras av dess betydelse vid utskeppning av spannmål.
 En senare karta, från omkring år 1880 visar att Bondbryggan då hade förlängts vilket bör ha skett när hamnen moderniserades 1878 (Källa: Gunnar Samuelsson).

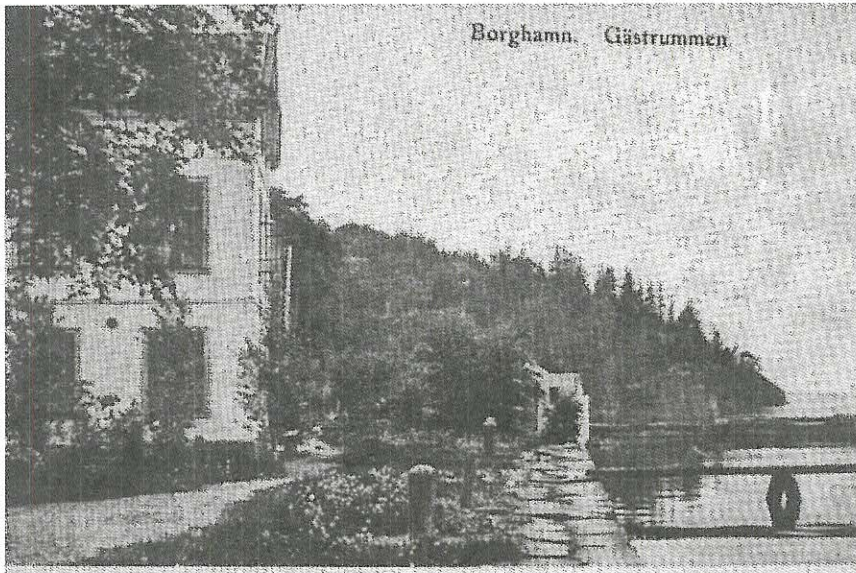
Vykort från år 1912. Då fanns en träbrygga ut i sjön vilken senare ersattes av en stenpir (längre bak i texten betecknad med C).

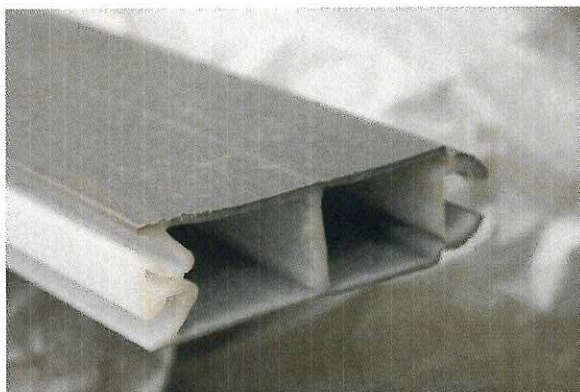
Använd plastspont i genomskärning. Plasten kan, som på bilden ha en beläggning på en kärna i avvikande kulör. Efter montering fylls hålrummen med betong för att bli stabilare.
